Contrôle de la place de jeux communale

Commune de : Givrins	Parcelle n° : 493
Propriétaire : Commune de Givrins	
Adresse : Ruelle des Chambres-Chaudes	
Objet : Contrôle de la place de jeux communale	
Date de visite : 26 février 2024

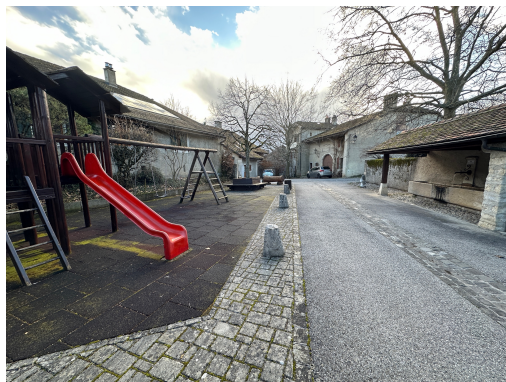
- Aucun panneau d'information sur le comportement à adopter sur la place de jeux, avec les numéros d'urgences et numéro utile pour signaler des défauts n'est observé à l'entrée de la place.
Selon la norme, les données suivantes doivent apparaître sur le panneau à l'entrée de la place de jeux :
 - Nom et adresse de la place de jeux (important en cas d'urgence) voire ses coordonnées
 - Numéros d'urgences généraux (ambulance, Rega, pompier)
 - Le pictogramme port du casque cycliste interdit
 - Le pictogramme port de cordon interdit
 - Numéro de téléphone en cas de dommage constaté

- Autres informations (par ex. horaires, emplacement poubelle, WC, défibrillateur à proximité, etc)
- Aucune clôture ne permet de séparer la zone de trafic de la place de jeux
- Une haie est implantée sur deux côtés de la place, sans essence toxique selon les observations effectuées, à confirmer par un paysagiste

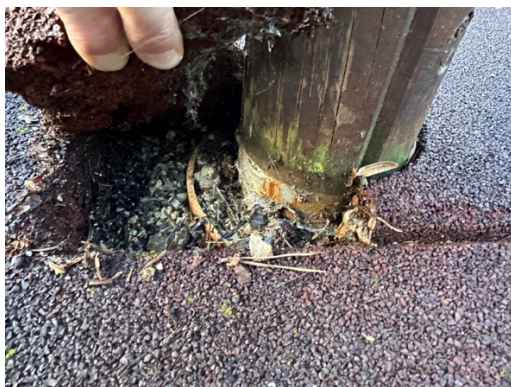
- L'espace entre les barreaux verticaux des balustrades est non conforme à la norme car supérieur à 8,9 cm et inférieur à 23 cm. La norme EN 1176:2008 n'est pas respectée, des risques de coincements sont donc présents sur ces balustrades.

- Les éléments en bois ont été repeints avec un vernis à bois qui semble avoir été acquis dans un commerce. Ce vernis de protection du bois est-il sans agent toxique pour les enfants ?

- L'espace de chute libre de minimum 1,50 m autour de la tour combinée n'est pas respecté selon la norme EN 1176.
- Les fondations des éléments structurels en bois ne peuvent pas être vérifiées sans enlever toutes les dalles et dégager les poteaux et leur fondation. Toutefois, il apparaît que le bois est exposé à l'humidité du sol depuis de nombreuses années, ce qui peut augmenter le risque de pourriture ou moisissure du bois, sans signe apparent. L'essence du bois utilisé est inconnue, ainsi que son traitement avant son installation. De ce fait, il n'est en l'état pas possible de garantir la stabilité des jeux soumis à des contraintes dynamiques importantes.

Fondations bétonnées ? Qualité du bois ?

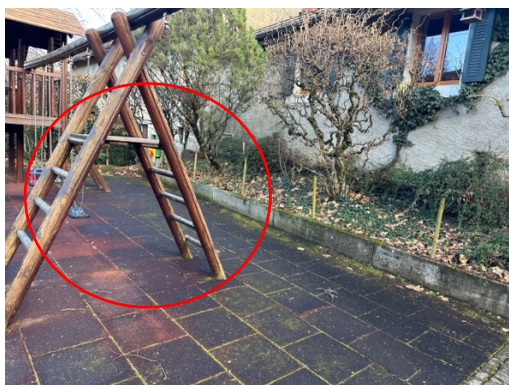
- Un barreau d'échelle a été ajouté près du sol qui permet l'accessibilité à la plateforme située à 1,40 m du sol par des petits enfants, aucune balustrade n'est installée sur cette plateforme -> non conforme.
- Le 1^{er} barreau depuis le sol est instable et risque de céder sous le poids d'enfants.

Plateforme accessible

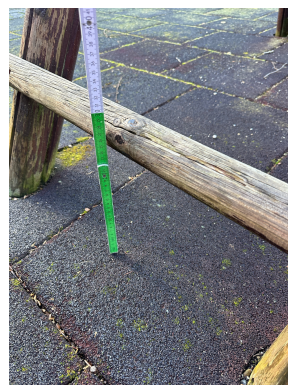
Jeu facilement accessible des petits enfants, 1^{er} barreau supplémentaire posé à moins de 40 cm du sol

Barreau à moins de 40 cm du sol

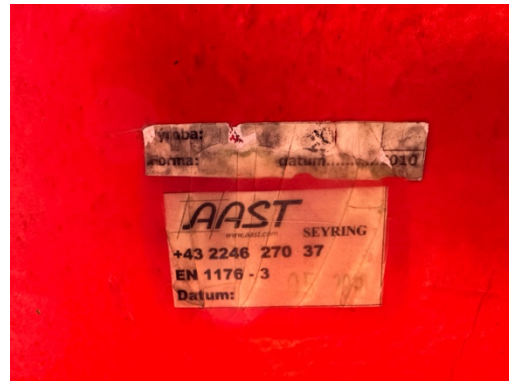
Jeu certifié : inconnu, plaquette de certification du jeu effacée, le toboggan est identifié du constructeur ASST GmbH, fabricant autrichien.

Certification du toboggan

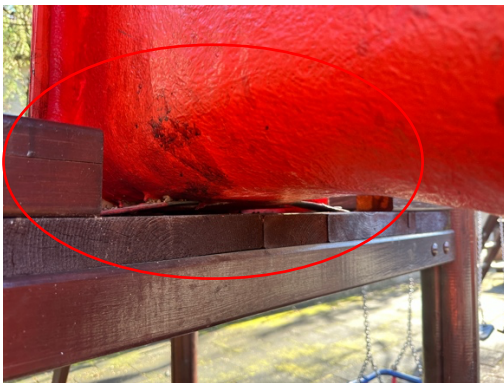
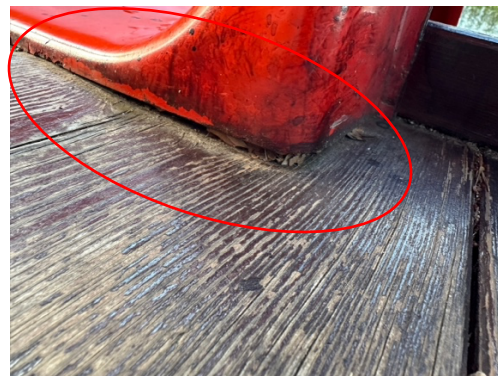
- Des points de coincements sont présents à l'entrée du toboggan, créant un risque pour les utilisateurs (chaînette autour du cou par exemple, bracelets, etc...).

Points de coincement à l'entrée du toboggan, déformation de l'engin et signes de détérioration importants

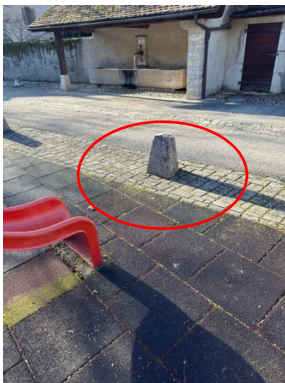
- L'espace libre et la zone d'impact à la sortie du jeu sont insuffisants car une borne en pierre est présente à 1,40 m de la sortie du jeu alors qu'un espace de 2,00 m de long avec un revêtement amortissant doit être assuré pour un toboggan de type 1.

Borne à la sortie du jeu, non conforme

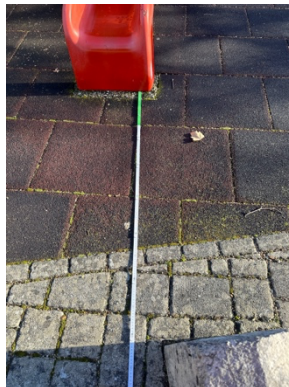
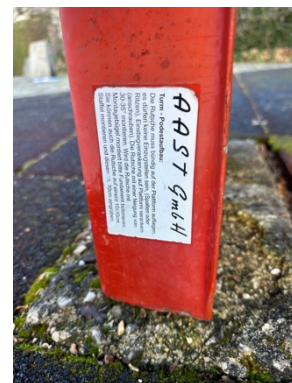
- Les fondations n'ont pas pu être vérifiées, le socle en béton est visible à la sortie du toboggan alors qu'il devrait être enterré de 15 cm selon la notice du constructeur.

Béton non enterré

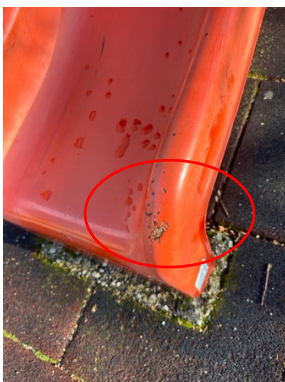
- La surface de glissement présente des marques d'usure et le revêtement sur la fibre de verre est usé à certains endroits. Des échardes de fibre de verre peuvent blesser un enfant.

Surface du toboggan abimée, risque de blessure avec des échardes de fibres de verre

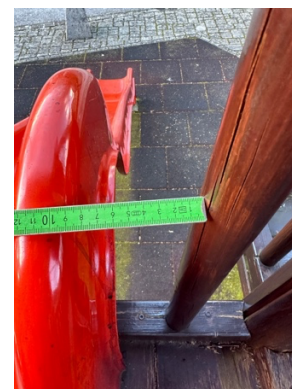
- L'espace libre de coincements de part et d'autre du départ du toboggan n'est pas conforme.

Espace non conforme

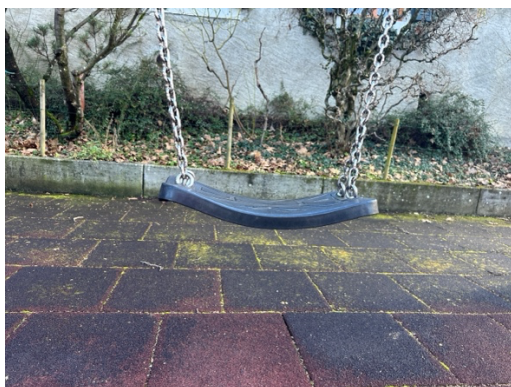
- L'espace libre de chute et la zone d'impact, mesurés à env. 3,22 m de l'axe des balançoires côté sud (muret) sont insuffisants.
- Les sièges sont anormalement déformés et ne doivent plus être utilisés en l'état.

Siège anormalement déformé

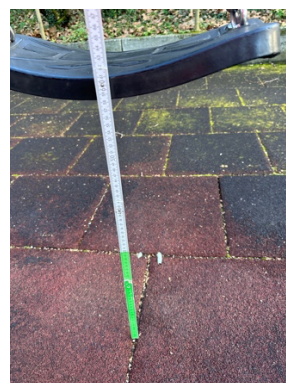
Siège déformé et haut

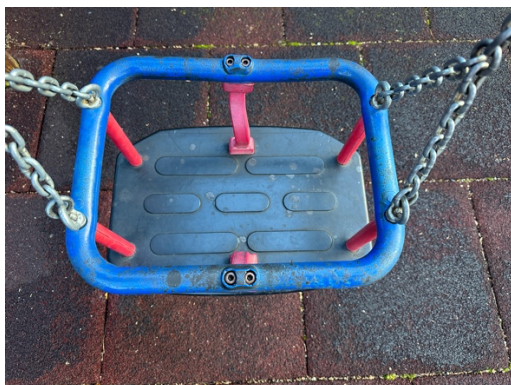
Siège nacelle présentant des risques car trop usé

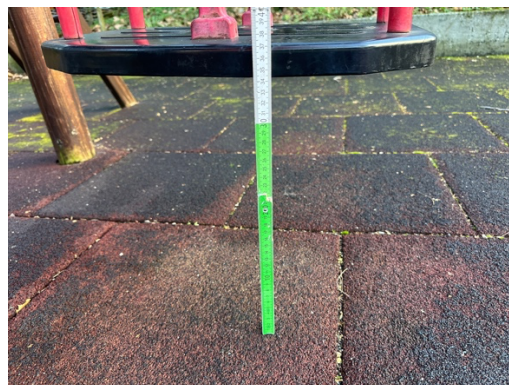
- Le portique supérieur des balançoires présente une flèche de déformation visible à l'œil nu.
- La hauteur du siège nacelle pour petits enfants n'est pas conforme à la norme car à une hauteur de 34 cm du sol alors qu'il devrait être installé à 40 cm du sol au minimum.

Siège trop proche du sol

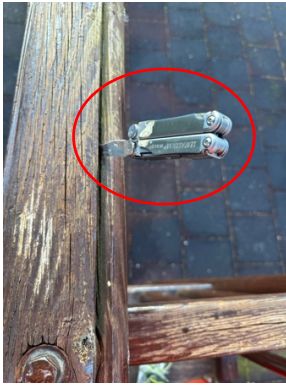
- Le portique soutenant les balançoires est en bois. Une lame de couteau a été facilement insérée dans une large fissure zénithale exposée aux intempéries. Il n'est pas possible de garantir la stabilité de cette poutre au vu de la pénétration facile de la lame dans la fissure. Une déformation de cette poutre est également observée, ne garantissant plus, avec certitude, une résistance suffisante du bois lors de l'utilisation des balançoires par des plus grands enfants.

Fissure sur la poutre du portique

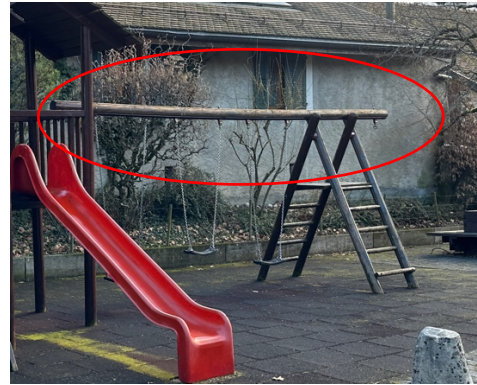
Déformation du portique supportant les balançoires

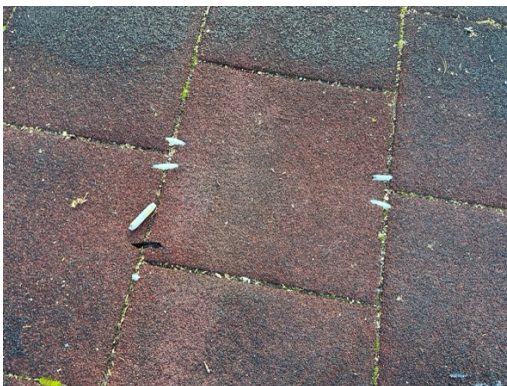
- Le tapis amortissant est très détérioré et présente des défauts visibles à l'œil nu.
- Il semblerait que les nettoyages annuels selon les guides usuels de maintenance de dalles amortissantes n'ont pas été effectués pour enlever les grains de sables, mousse végétale et autres déchets végétaux accumulés au fil du temps. Ces dépôts durcissent les dalles et diminuent la qualité d'amortissement du sol sur toute la place de jeux.
- Au vu de l'usure avancée des dalles amortissantes, des tubes plastiques, servant de liaison entre les dalles, se détachent et présentent des risques de blessures voire d'étouffement en cas d'ingestion par des enfants.

Dalles amortissantes usées, plastiques de liaisons

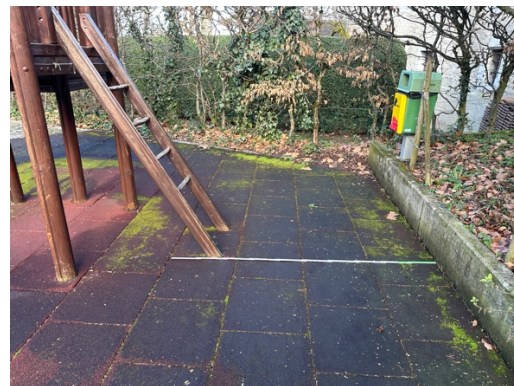
Mousses, végétaux et dépôts divers sur les dalles

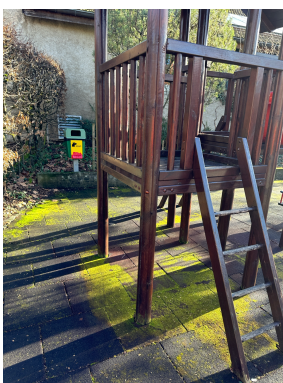
Mousse sur revêtement

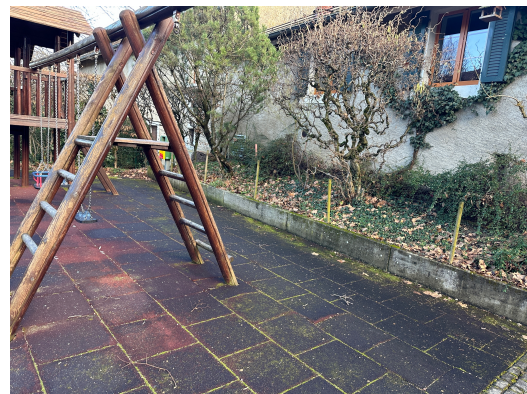
Dépôts sur les joints et dalles de sol
